regioWasser e.V. – Freiburger Arbeitskreis Wasser  
im Bundesverband Bürgerinitiativen Umweltschutz e.V. (BBU)  
Mitglied im Klimaschutzbündnis Freiburg  
Grete-Borgmann-Straße 10  
79106 Freiburg  
Tel.: 0160-5437384, 0761/88792571  
E-Mail: [ak-wasser@gmx.de](mailto:ak-wasser@gmx.de)  
Internet: [www.akwasser.de](http://www.akwasser.de)  
[www.schwammstadt-freiburg.de](http://www.schwammstadt-freiburg.de)

Herrn  
Dr. von Zahn  
Umweltamt der Stadt Freiburg

## **Komplett regelwidriger Umgang mit Altteer in der Quäkerstraße und auf dem Gerwigplatz - Erklärungsbedarf in der Merian- und der Weberstraße sowie in der EMAS-Umwelterklärung von Badenova**

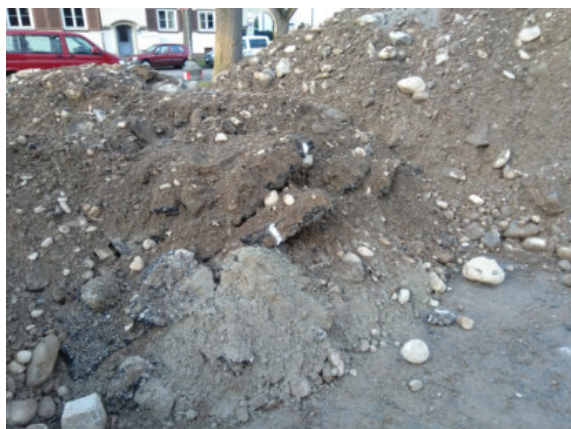
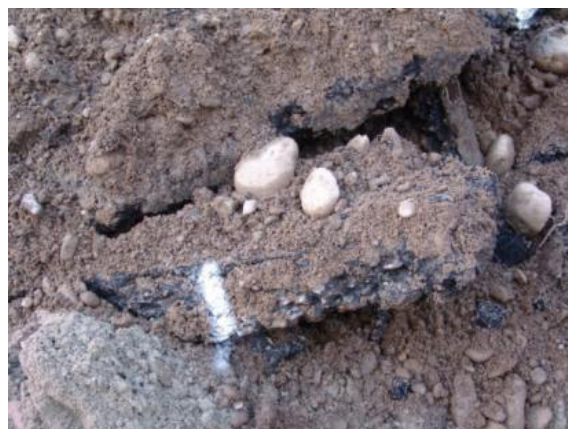
PAK-belastete Altteerschollen wurden im Haufwerk abgelagert. Es wurde behauptet, dass einige Teerschollen deshalb dort abgelagert worden seien, weil gerade die beiden Mulden schon voll gewesen wären. Tatsache war, dass eine dritte und noch leere Mulde nebenan stand. Und selbst wenn es gerade an Mulden gefehlt hätte, hätten die Schollen auf **wasserundurchlässigem** Untergrund **separat gelagert** werden müssen. Dass die Schollen mit Grabenaushub überdeckt worden sind, widerspricht allen Vorgaben zur Getrennlagerung von PAK-haltigem Material! Erst nachdem wir die Beteiligten auf den Missstand aufmerksam gemacht hatten, wurden die größten Teerschollen aus dem Haufwerk entfernt. Kleinere Teerklumpen sind aber weiterhin im Haufwerk verblieben.

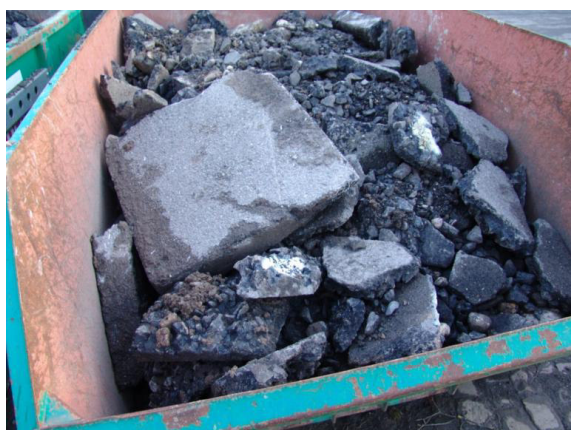
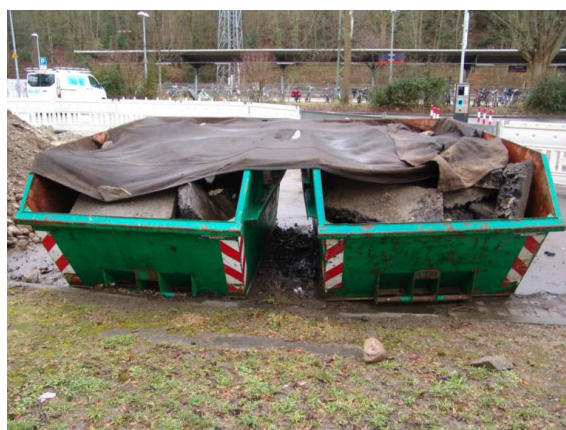
Wie schon mehrmals von uns dargelegt worden ist, waren die Teerschollen zunächst über viele Tage hinweg nicht regensicher abgedeckt worden. Erst nachdem wir Badenova, das Bauunternehmen und die Stadt auf die vorschriftswidrige Zwischenlagerung der PAK-kontaminierten Teerschollen aufmerksam gemacht hatten, wurden die Mulden mit alten Asphaltwarmehaltesdecken „abgedeckt“ – und zwar so nachlässig, dass die Teerschollen weiterhin dem Regenwetter im Februar 2026 ausgesetzt waren.

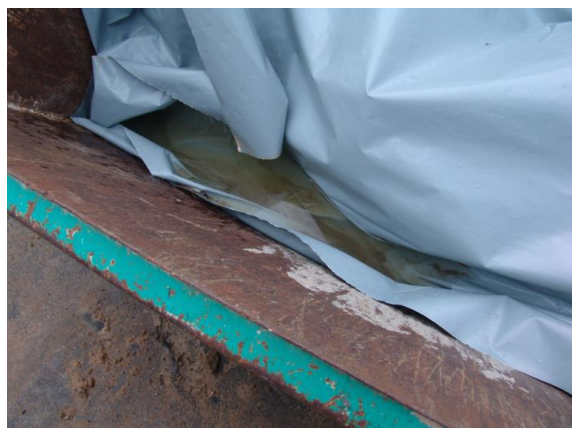
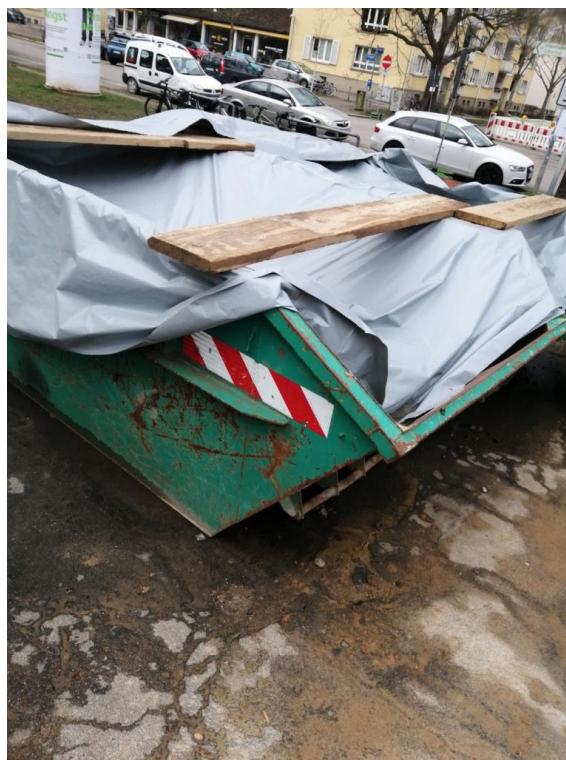
*Nachdem wir die Stadt und Badenova erneut auf die nicht vorschriftgemäße Abdeckung hingewiesen hatten, wurden die Mulden mit Kunststoffolie abgedeckt, aber wiederum so nachlässig, dass weiterhin auf der Folie angesammeltes Regenwasser den Inhalt mit den Teerschollen durchflossen hatte. Späterhin wurden die Planen dann so über den Mulden angebracht und mit Brettern befestigt, dass vermeintlich weniger Niederschlag in die Mulden eindringen konnte. Das Regenwasser, das sich auf den nicht verspannten - und damit durchhängenden - Folien angesammelt hat, ist aber weiterhin direkt in die Mulden abgeflossen. Wie das rechte Foto zudem gut zeigt, kann von einer Aufstellung der Mulden auf einer wasserundurchlässigen Aufstellfläche keine Rede sein.*

Weder die Mulden noch das Haufwerk waren gemäß der einschlägigen Vorschriften (siehe ausführliche Auflistung und Darstellung in unserem Schreiben vom 11.02.26) auf einem flüssigkeitsdichten Boden abgestellt bzw. abgelagert worden.

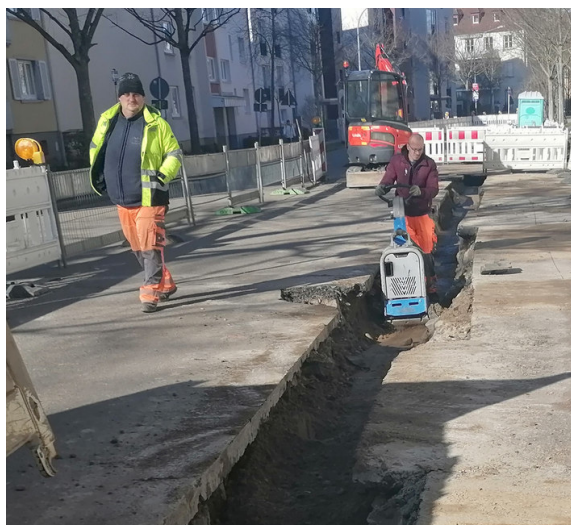
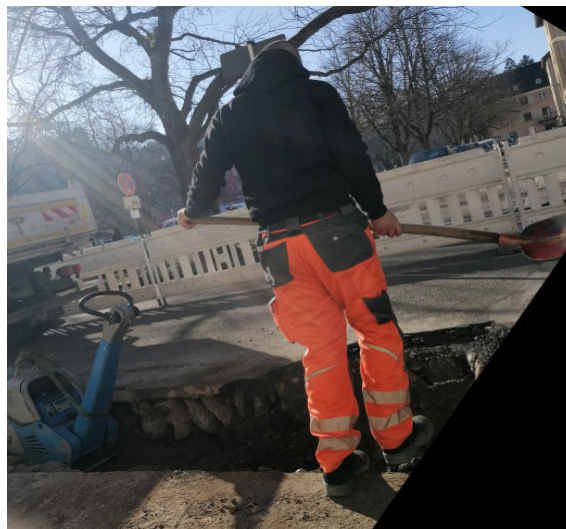
*Beim Verdichten des eingebrachten Materials bewegten sich die Beschäftigten im Rohrleitungsgaben notgedrungen direkt zwischen den Teerschichten, die auch bei diesem Arbeitsschritt wegen es fehlenden Grabenverbau „nachbröckeln“.*

*Von einer rein maschinellen Erledigung der Arbeiten im und am Graben kann keine Rede sein. Die aus dem Balkan kommenden Arbeiter waren entgegen aller Arbeitsschutzvorschriften dem Kontakt mit den Altteerschichten in Quäkerstraße ausgesetzt.*

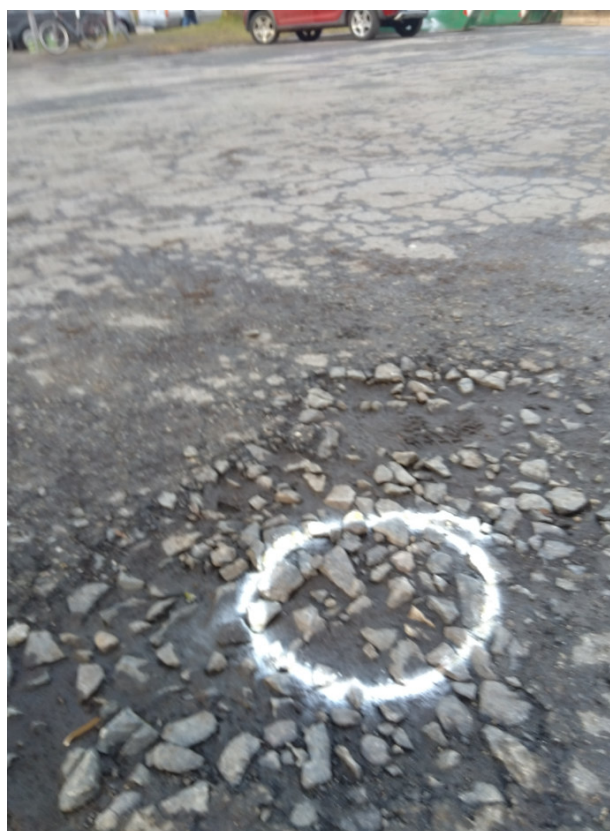
*Die im LBUW-Leitfaden genannte Anforderung nach einer dichten und wasserundurchlässigen Aufstellfläche für die Zwischenlagerung des Aushubs kann auf dem Gerwigplatz nicht eingehalten werden. Die Teerspritzdecke des Gerwigplatzes befindet sich in Auflösung. Die Spritzdecke ist rissig und zerbröckelt. PAK-haltige Partikel dringen in den Untergrund ein.*

*Der Gerwigplatz selbst ist eine Quelle von PAK-Emissionen!*

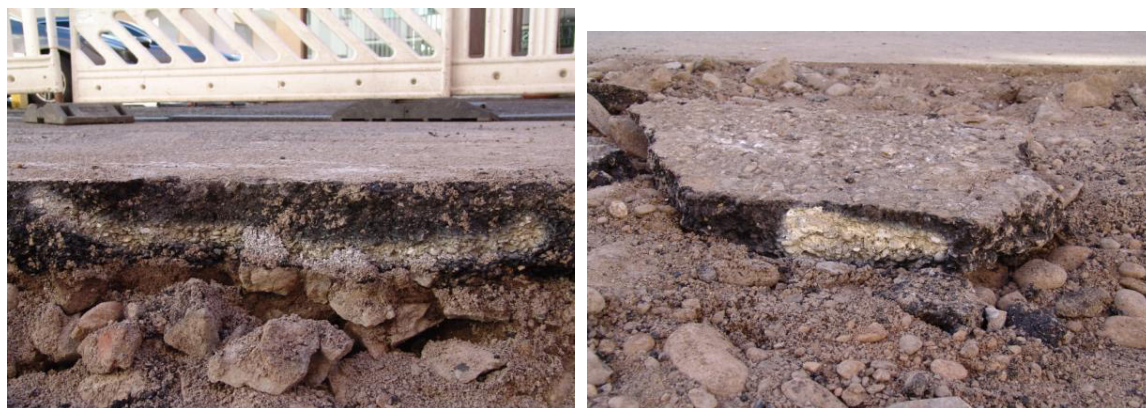
*Eine deutliche Gelbfärbung legt den Verdacht nahe, dass es sich in der Weberstraße um einen alten Teerbelag handelt, der wahrscheinlich hohe Konzentrationen von PAK enthält (linkes Foto). Einzelne Teerschollen in der Merianstraße reagieren beim Besprühen mit dem Detektorspray ebenfalls mit einer Gelbfärbung (rechtes Foto).*

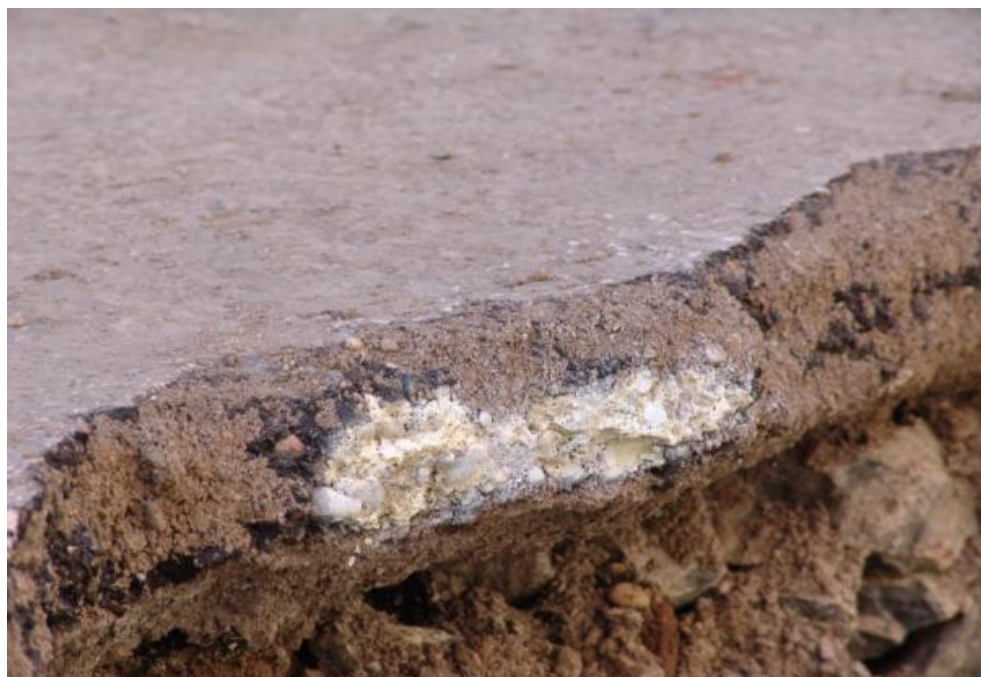
*Auch diese Straßenaufbruchkante in der Merianstraße reagiert beim Besprühen mit dem Indikatorspray mit einer starken Gelbfärbung.*

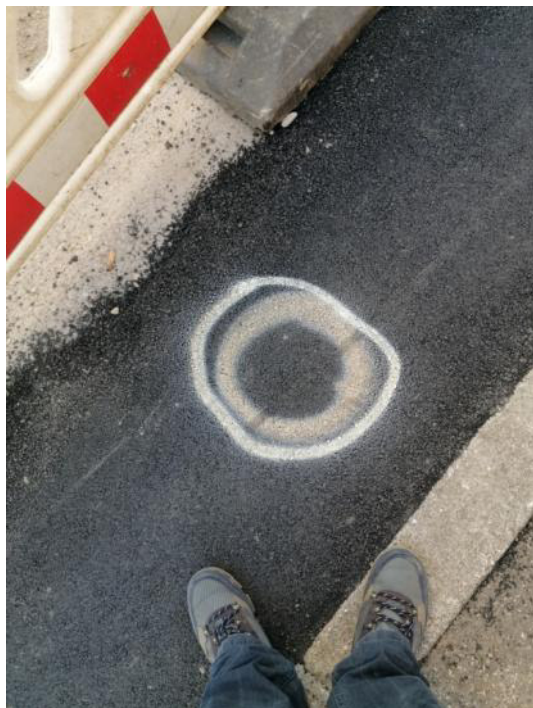
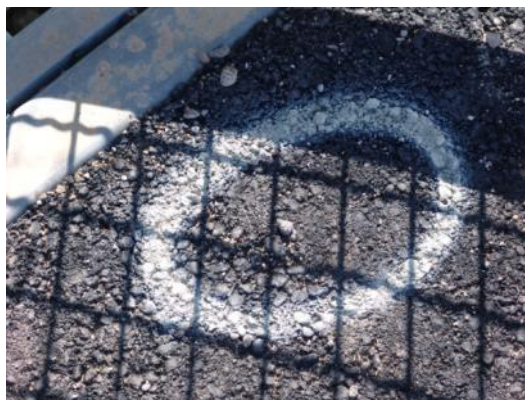
*Der Asphalt eines provisorisch angelegten Gehwegs auf der Südseite der Weberstraße zeigte bei der Nutzung des Indikatorsprays eine auffällig starke Gelbockerfärbung (linkes Foto). Das ist erklärungsbedürftig: Wurde PAK-haltiger Teer in neuen Asphalt zurückgeschleust? Demgegenüber zeigt eine frische Bitumenasphaltierung an einer anderen Baustelle in Freiburg beim Einsatz des Indikatorsprays erwartungsgemäß keinerlei Gelbfärbung (rechtes Foto). (Alle Fotos zum Straßenaufbruch in der Merian- und in der Weberstraße sind am Freitag Nachmittag, 27.02.26 aufgenommen worden.)*

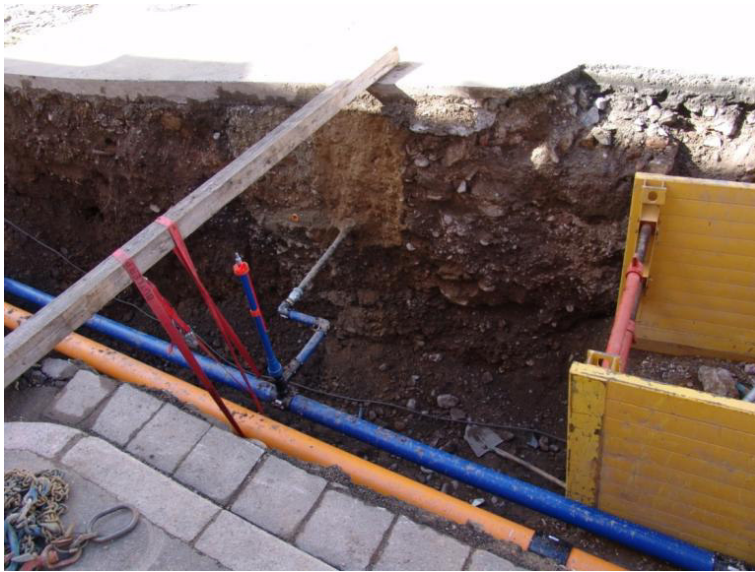
*Nachlässig durchgeführter Grabenverbau in der Freiburger Merianstraße im März 2026 anlässlich der Verlegung einer Fernwärmeleitung im Auftrag von Badenova-Wärmeplus. Der Graben ist mindestens drei Meter tief. Wenn Erdreich in größerer Menge auf Grund des nicht vorhandenen Verbaus an dieser Stelle nachrutscht, kann es für die dort tätigen Arbeiter unangenehm werden.*

Wir empfehlen deshalb, dass die Gewerbeaufsicht die in der Region tätigen Tiefbauunternehmen und BaustellenüberwacherInnen dazu mahnt, den **Grabenverbau** nach den einschlägigen Regelwerken vorzunehmen.

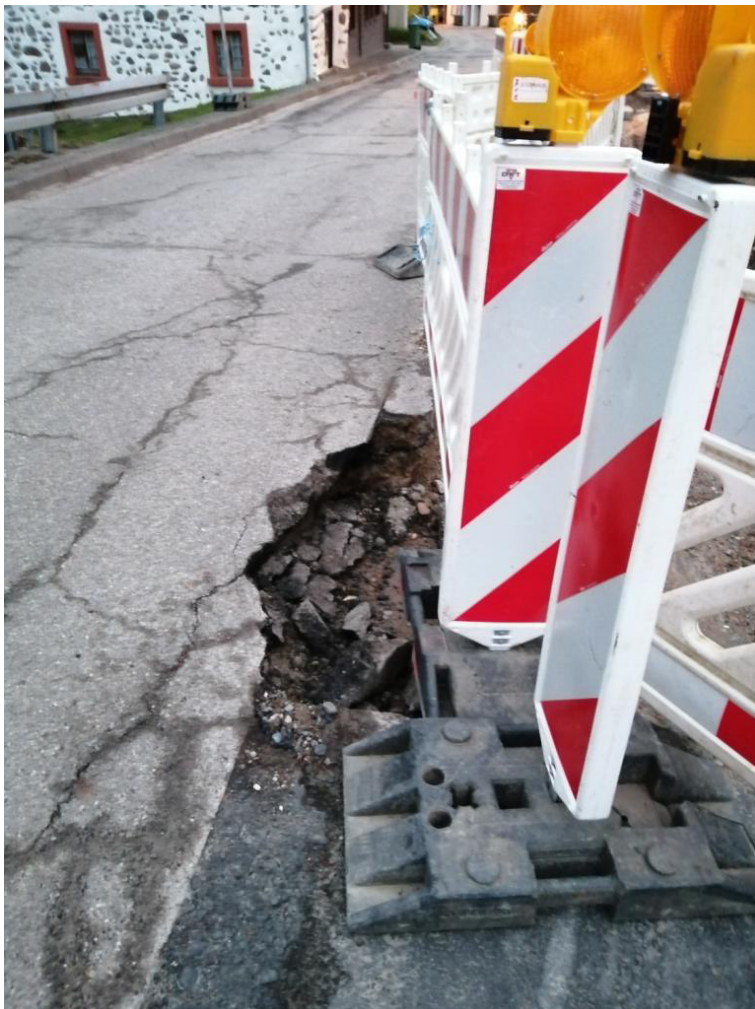
*Bei der Verlegung einer neuen Trinkwasserleitung im Kappler Tal im März 2026 führt ein fehlender Grabenverbau dazu, dass es auch außerhalb der Absperrung zu bedenklichen Abbrüchen mit einer Gefährdung der Verkehrssicherheit kommt.*
