**Sachstand zur städtebaulichen Voruntersuchung Eisenbahnstraße / Bismarckallee und Information zum weiteren Verfahren**

# ZUSAMMENFASSUNG DER STÄDTEBAULICHE VORUNTERSUCHUNG EISENBAHNSTRASSE 68 / BISMARCKALLEE

Stand 17.08.2025

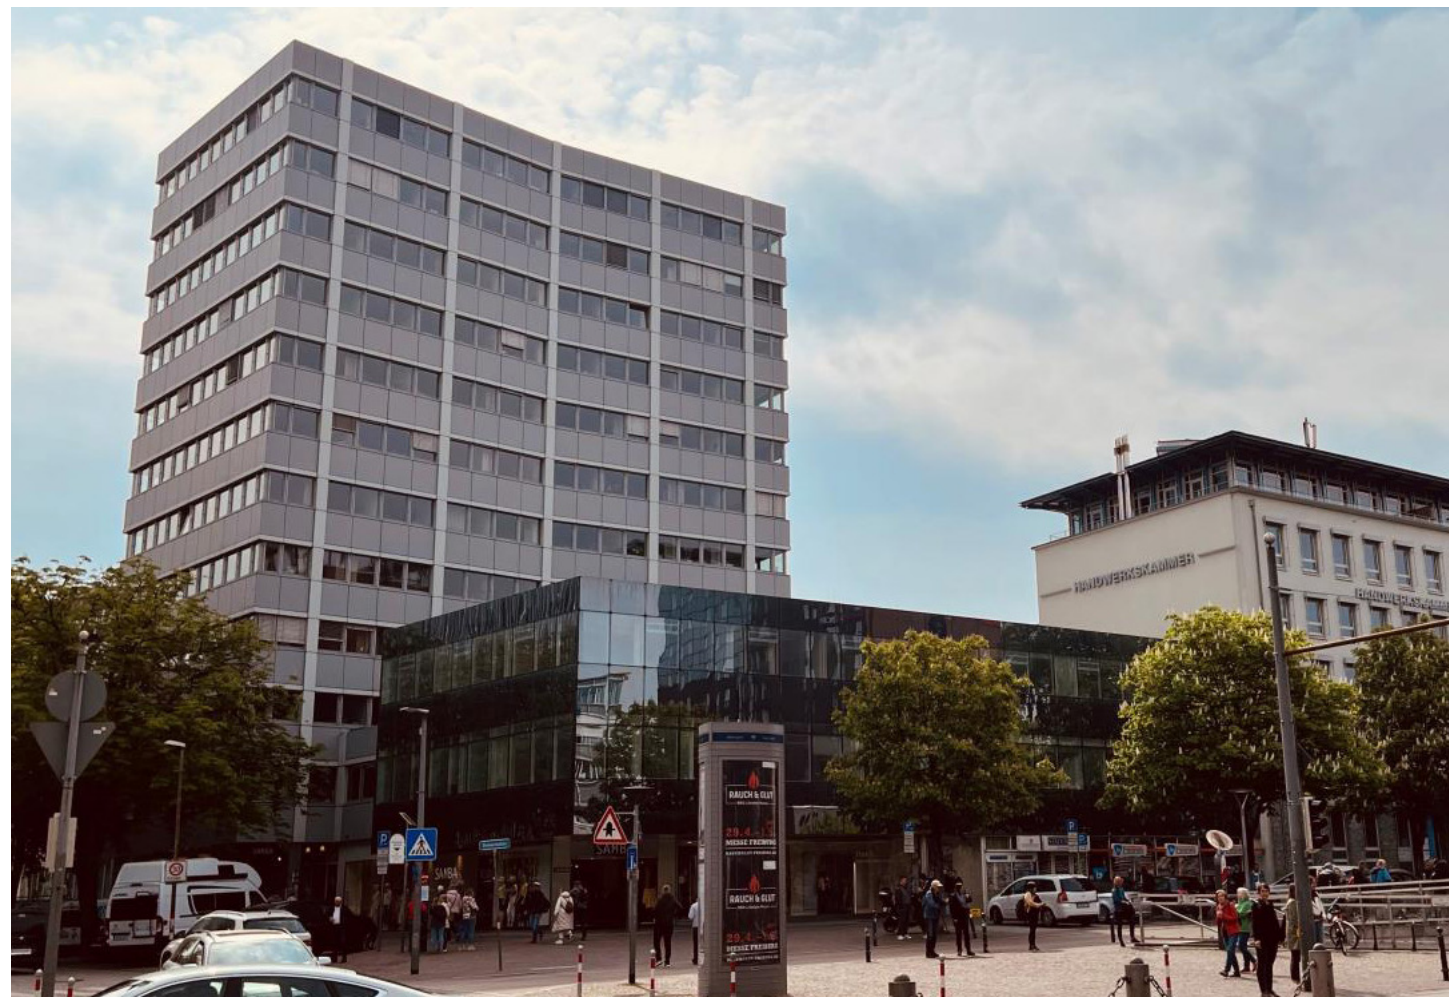
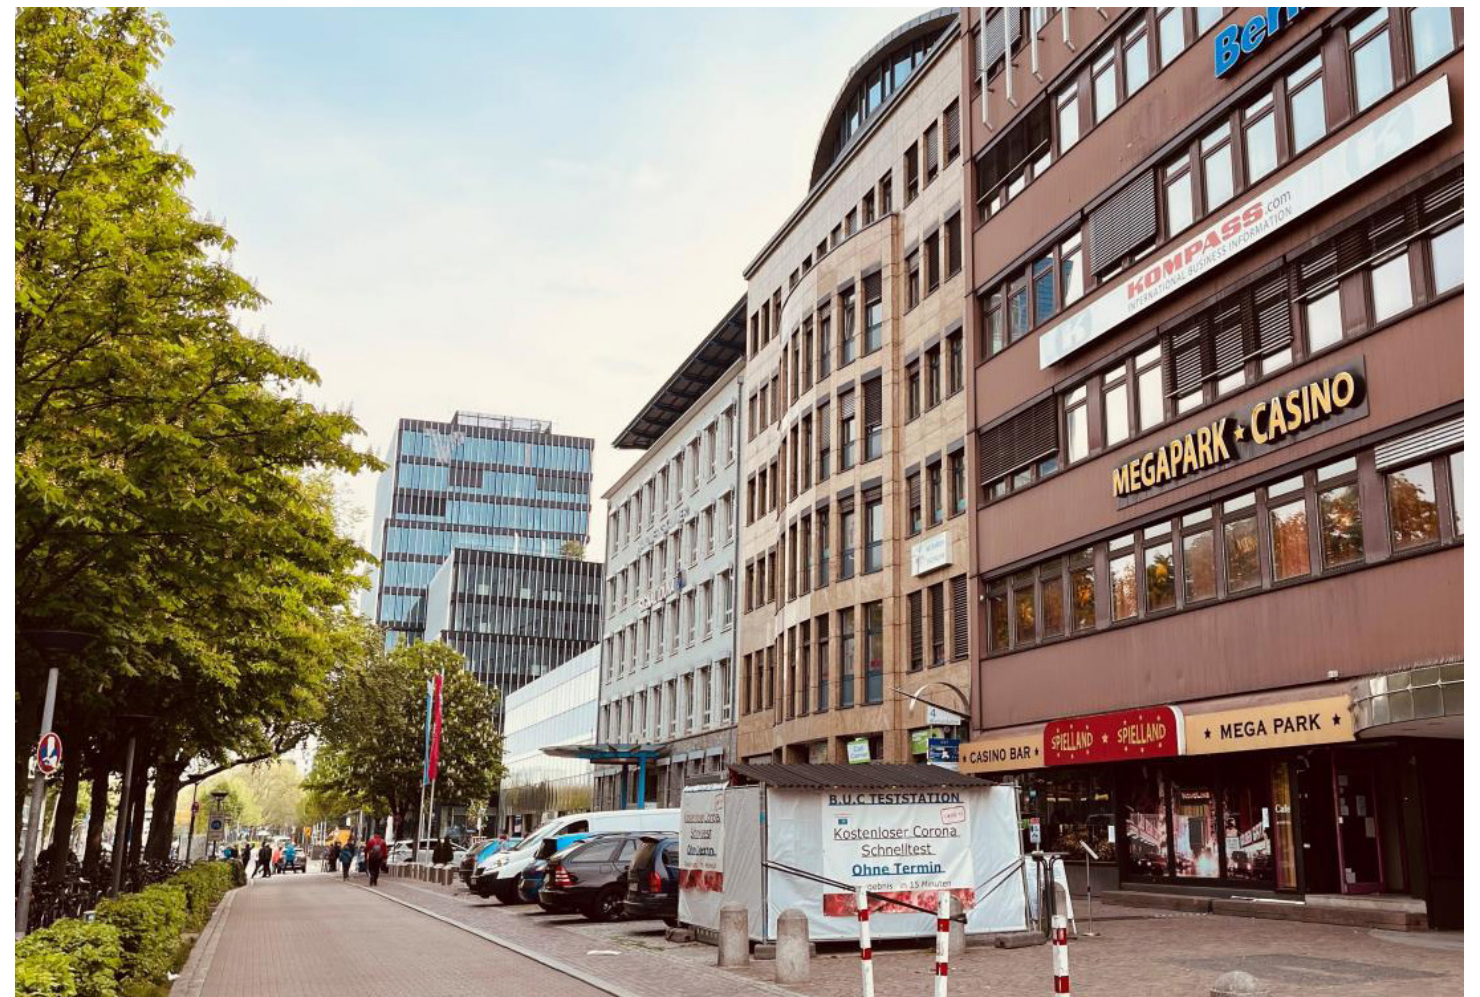
Bebauung Bismarckallee / Eisenbahnstraße

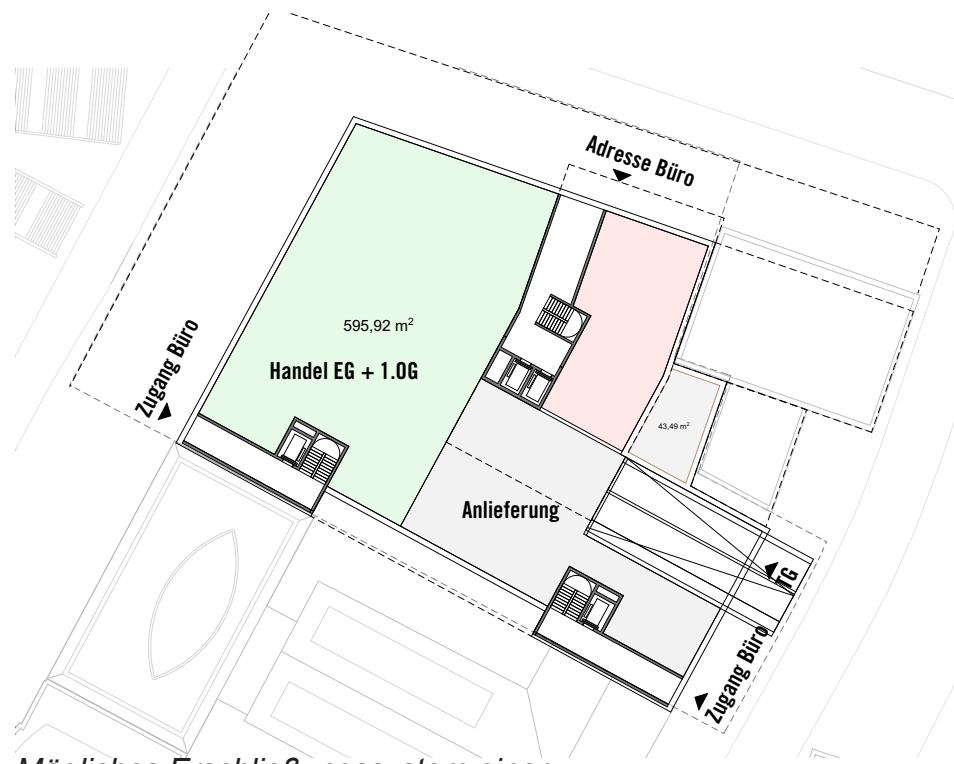
Mögliches Erschließungssystem einer Bestandserweiterung

Für eine Erweiterung des Bestands wären umfangreiche Umstrukturierungen unabdingbar. Das bestehende Treppenhaus des Hochpunkts ist für eine Erweiterung der Kubatur ungünstig positioniert und muss daher aufgegeben werden. An zentraler Stelle wäre ein neues Treppenhaus zu errichten. Der notwendige Eingriff in den Bestand ist aufwändig und statisch schwierig. Die bestehende Fluchttreppe des Hochpunkts müsste dennoch, allein schon aus statischen Gründen, erhalten bleiben.

Für den Sockelbau wären zusätzliche Erschließungskerne notwendig und vorzusehen. Insgesamt zeigt sich der Wunsch einer Erweiterung der bestehenden Flächen, aus technischer, sowie struktureller Sicht als schwierig.

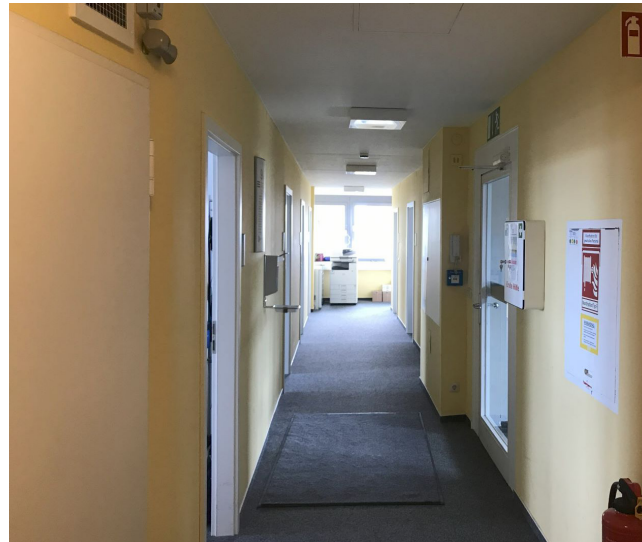
*Raumhöhen & Flursituation im Bestand*

Im Zuge der Machbarkeitsstudie einer Bestandserweiterung sind die stadträumlichen Entwicklungspotentiale sowie die bauliche Eignung des bestehenden Gebäudes analysiert worden. Dabei erfolgte auch die Prüfung der Weiternutzung der vorhandenen lichten Rohbauhöhen von maximal 2,75 m in den Obergeschossen sowie die Bewertung einer energetisch optimierten technischen Gebäudeausrüstung.

Neben den Anlagen, erschwert die gebaute Gebäudestruktur eine sichere und zeitgemäße Vermietung. So entsprechen die Büros (Grundrisse und Deckenhöhen) nicht den heutigen Standards und erfahren eine geringe Nachfrage (20 % Leerstand). Hinzukommt, dass eine Vielzahl der Flächen im Untergeschoss aufgrund der verwinkelten Struktur oder der überalterten Bausubstanz quasi nicht vermietbar und verwertbar sind. Zudem ist die Tiefgarage aufgrund der im Laufe der Zeit gestiegenen Anforderungen an Parkbauwerke als schwierig zu benennen.

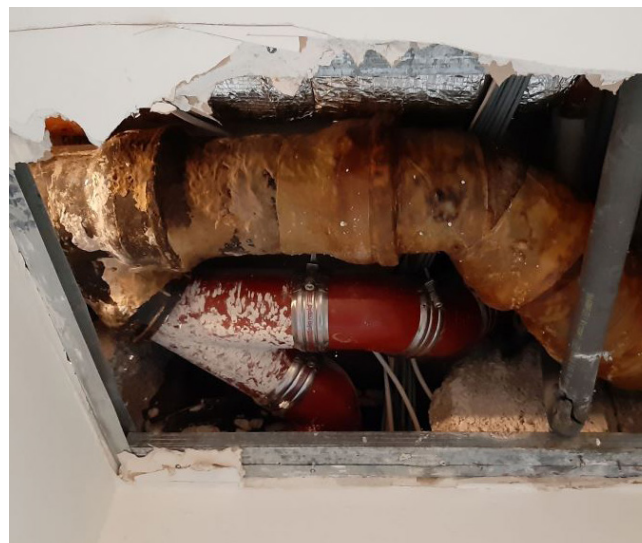
*Haustechnik im Bestand*

Neben den Wänden sind auch Steigstränge der Abwasserleitungen von Leckagen betroffen. Die Verrohrungen der Fall und Steigstränge stammen aus der Erstausrüstung und haben die technisch wirtschaftlich sinnvollen Standzeit überschritten. Eine Sanierung dieser erfordert umfangreiche Sanierungsarbeiten im Haus, ist nicht im Betrieb möglich und setzt somit eine Entmietung der jetzigen Mieter voraus. Durch die Leckagen bzw. Rohrdurchbrüche entstehen häufiger Wasserschäden, die aufwendig (finanzielle, personelle Abwicklung) beseitigt werden müssen.

Die raumluftechnische Anlagen RLT-Anlagen als auch die Wärmeversorgungsanlage stammen beide aus der Erstausrüstung aus den 60er Jahren.

Zentrale Komponenten der Anlage zur Garagenlüftung haben die technisch wirtschaftlich sinnvolle Standzeit erreicht und müssten erneuert werden. Die Heizungsrohre der Wärmeversorgungsanlage sind veraltet und drohen in

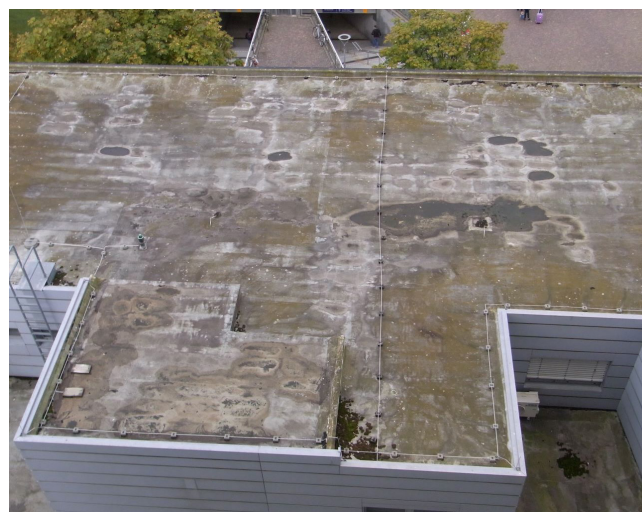
*Dachaufsicht Bestandsgebäude*

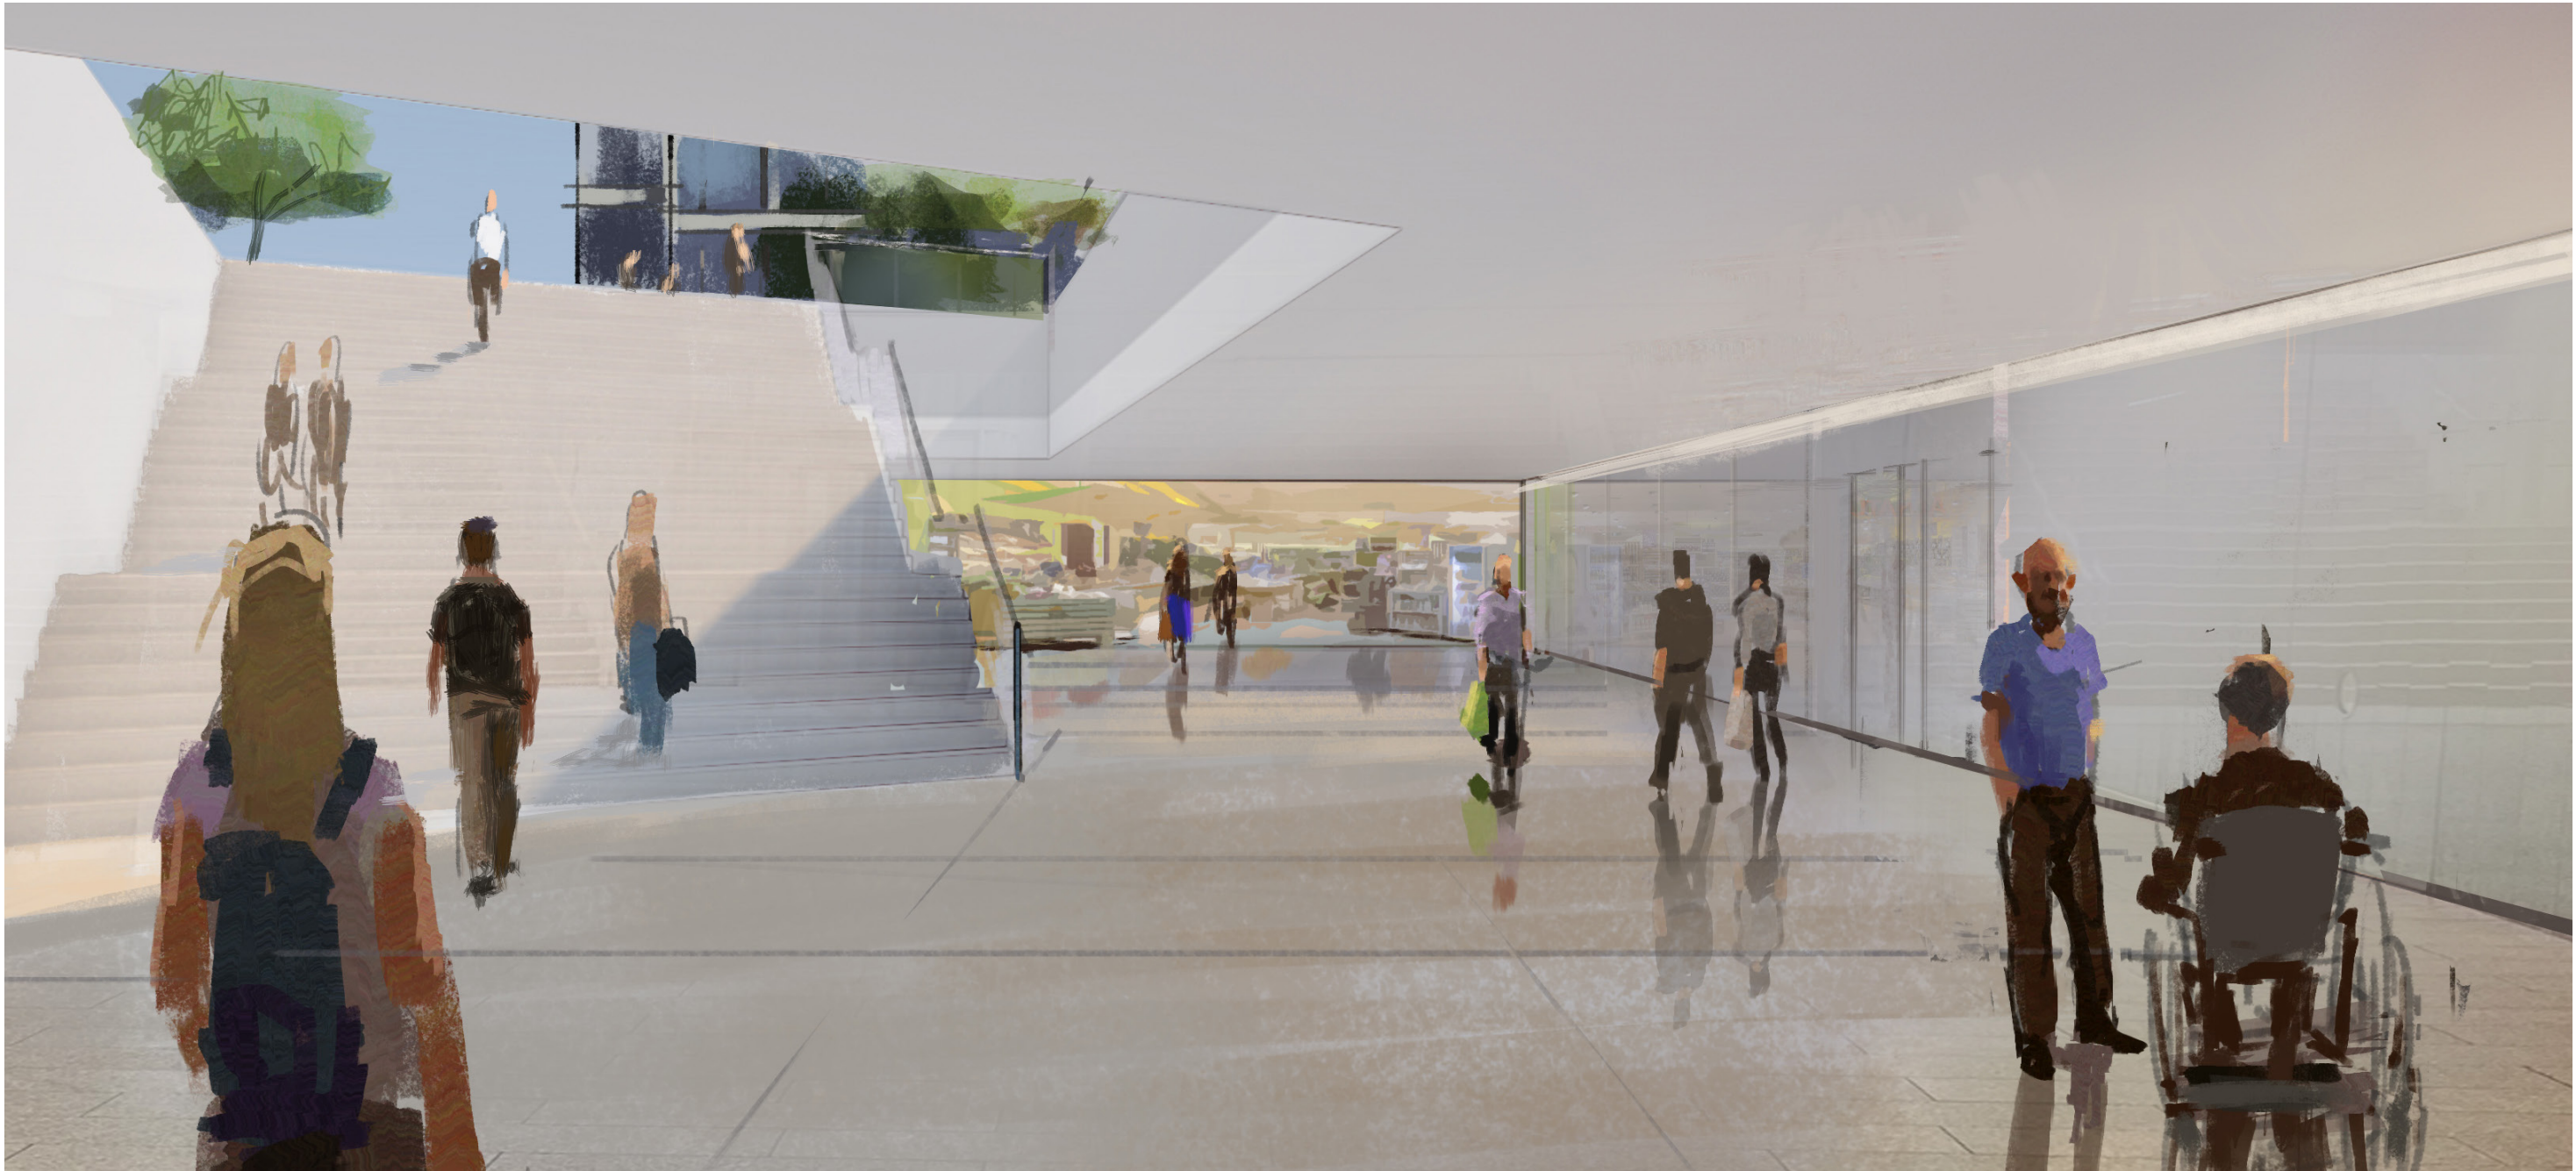
Skizze Weiterentwicklung der Unterführung der Bismarckallee

Die geplanten hochwertigen Handelsflächen im Erdgeschoss soll auf das Untergeschoss ausgeweitet werden. Hierdurch kann eine Anbindung an die Unterführung der Bismarckallee zur Bahn ermöglicht werden. Die südliche Treppe der Unterführung würde in der Überlegung aus der Skizze (s. S. 10) aufgegeben werden. Die andere hingegen wird großzügiger ausgeprägt sein, um die Unterführung besser zu belichten. Durch das Öffnen der Handelsimmobilie im Untergeschoss würde die derzeitige Sackgassenstruktur aufgelöst. Umsetzbar ist die Öffnung im Untergeschoss nur in Verbindung der Neukonzeption, da die Parkebenen infolgedessen von derzeit drei auf ein ausschließliches Parkgeschoss und ein anteiliges Parkgeschoss reduziert werden und die Flächen effektiver als derzeit möglich ausgenutzt werden müssen. Des Weiteren ist auch in diesem Fall die statische Situation im Bestand nicht verlässlich abbildbar.
